# Тепловизионное обследование ограждающих конструкций жилого дома

<b>Фирма</b>	Тюменский Межрегиональный Центр Охраны Труда  ул. Мельникайте, 44а/1 г. Тюмень	Телефон: +7 (3452) 41-57-03, 49-46-70  Электронная почта: uga@415703.ru
<b>Прибор</b>	testo 875-2i	Серийный 2516214 №: Объектив: Стандартный 32°
<b>Заказчик</b>	ул. Престольная, д. 13а г. Тюмень, КП Комарово	Место измерения:  ул. Престольная, д. 13а г. Тюмень, КП Комарово Дата измерений: 22.12.2015
<b>Заказ</b>	Тепловизионное обследование наружных поверхностей ограждающих конструкций жилого дома по ул. Престольной, д. 13а Было проведено упрощенное испытание в соответствии с EN 13187 с помощью тепловизионной камеры. По результатам работы проведен качественный анализ.

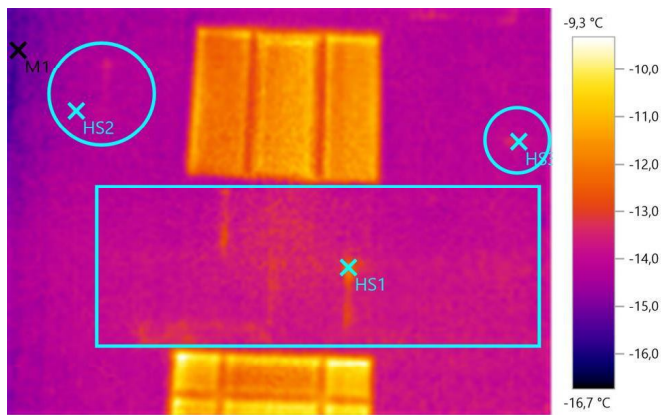
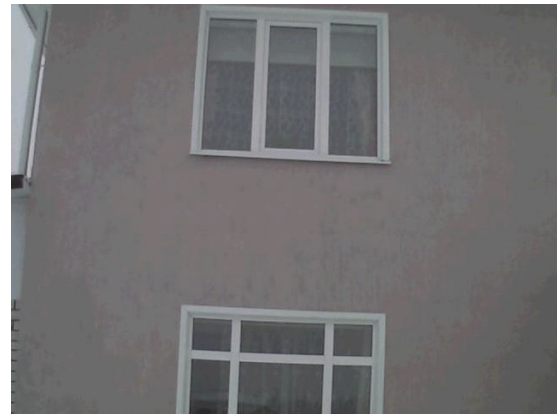
**Файл:**  
01\_Плоскость AD\_Вост. фасад.bmt

Измеряемые объекты	Темп. [°C]	Излуч.	Отраж. темп. [°C]	Примечания
Точка измерения 1	-16,7	0,86	-11,0	Реперная точка
Самая теплая точка 1	-11,8	0,94	-24,0	Повышенные тепловыделения из-за нарушения однородности внешнего теплоизоляционного слоя ограждающей конструкции.
Самая теплая точка 2	-11,8	0,94	-24,0	Повышенные тепловыделения из-за нарушения однородности внешнего теплоизоляционного слоя ограждающей конструкции.
Самая теплая точка 3	-13,3	0,94	-24,0	Повышенные тепловыделения из-за нарушения однородности внешнего теплоизоляционного слоя ограждающей конструкции.

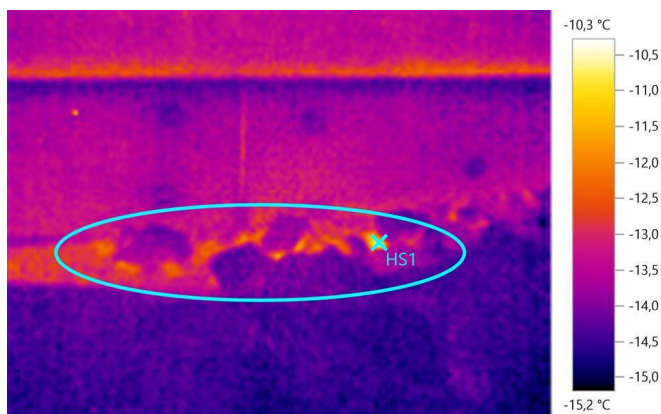
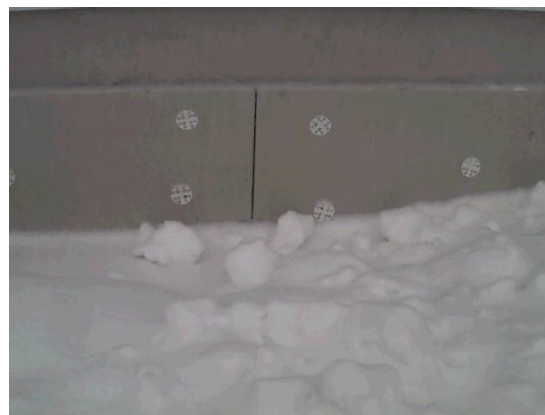
Файл:  
02\_Плоскость AD\_Вост. фасад.bmt

Измеряемые объекты	Темп. [°C]	Излуч.	Отраж. темп. [°C]	Примечания
Самая теплая точка 1	-10,3	0,95	-24,0	Повышенные тепловыделения из-за нарушения однородности внешнего теплоизоляционного слоя в стыке фундамента и стены.

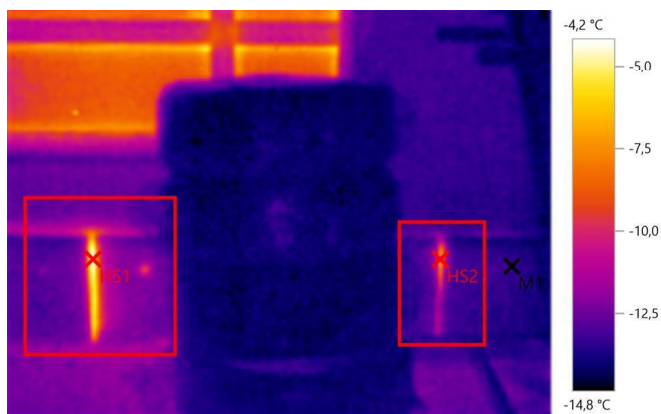
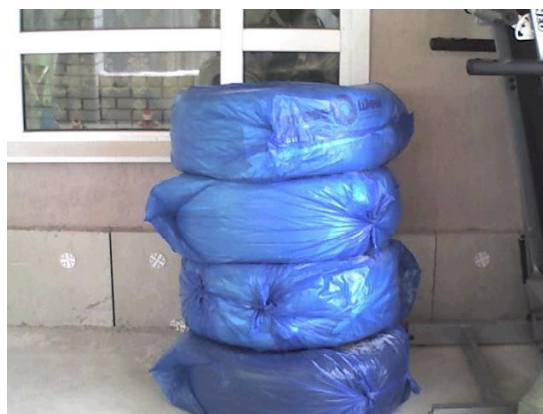
Файл:  
03\_Плоскость АВ\_Южн. фасад.bmt

Измеряемые объекты	Темп. [°C]	Излуч.	Отраж. темп. [°C]	Примечания
Точка измерения 1	-14,6	0,86	-11,0	Реперная точка.
Самая теплая точка 1	-4,2	0,95	-24,0	Повышенные тепловыделения из-за нарушения однородности внешнего теплоизоляционного слоя ограждающей конструкции.
Самая теплая точка 2	-7,1	0,95	-24,0	Повышенные тепловыделения из-за нарушения однородности внешнего теплоизоляционного слоя ограждающей конструкции.

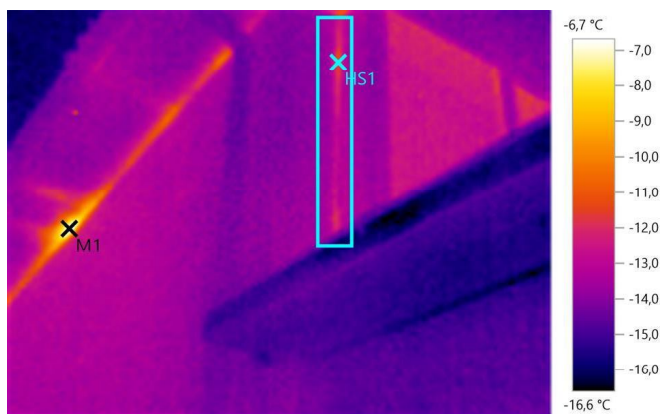
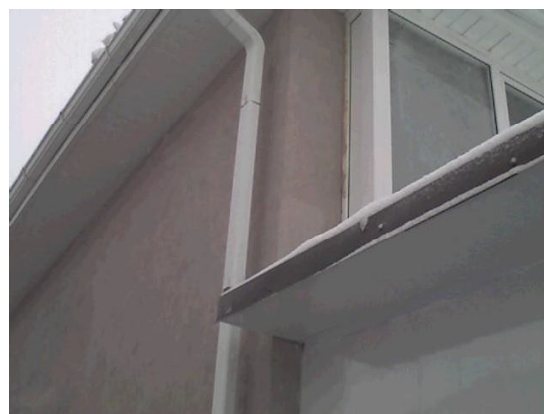
Файл:  
04\_В\_Угол дома.bmt

Измеряемые объекты	Темп. [°C]	Излуч.	Отраж. темп. [°C]	Примечания
Точка измерения 1	-6,9	0,86	-11,0	Повышенное тепловыделение, вызванное утечками тепла из внутренних помещений здания из-за неплотного прилегания теплоизоляционного слоя чердачного перекрытия к ограждающей конструкции.
Самая теплая точка 1	-11,1	0,94	-24,0	Повышенная теплопроводность в стыке оконной металлопластиковой конструкции и стены.

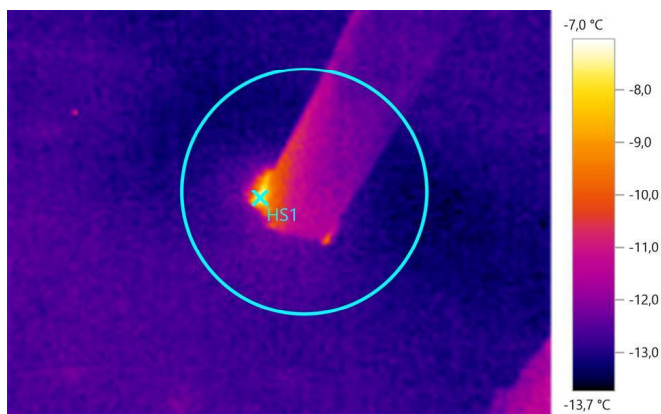
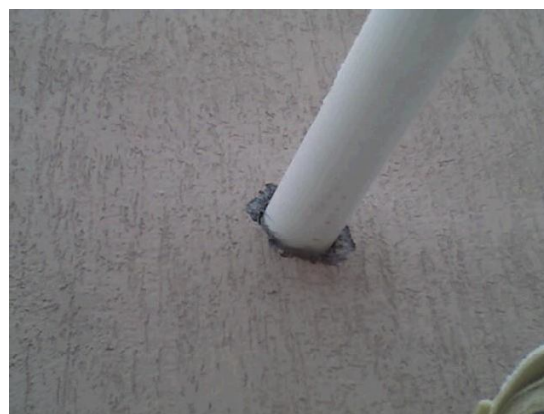
Файл:  
05\_Плоскость ВС\_Запад. фасад.bmt

Измеряемые объекты	Темп. [°C]	Излуч.	Отраж. темп. [°C]	Примечания
Самая теплая точка 1	-7,0	0,94	-24,0	Повышенное тепловыделение вследствие недостаточного утепления технического отверстия в ограждающей конструкции.

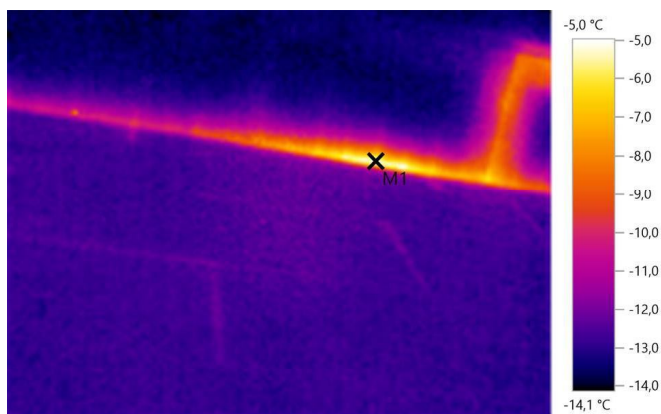
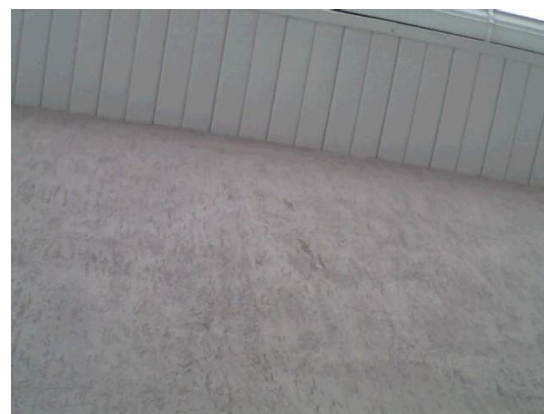
Файл:  
06\_Плоскость ВС\_Запад. фасад.bmt

Измеряемые объекты	Темп. [°C]	Излуч.	Отраж. темп. [°C]	Примечания
Точка измерения 1	-5,0	0,86	-11,0	Повышенное тепловыделение, вызванное утечками тепла из внутренних помещений здания из-за неплотного прилегания теплоизоляционного слоя чердачного перекрытия к ограждающей конструкции.

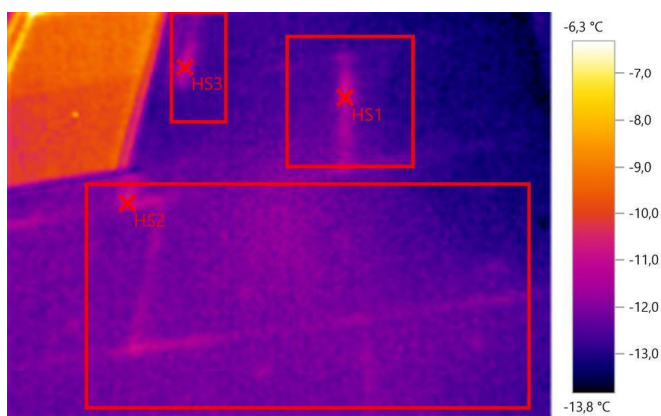
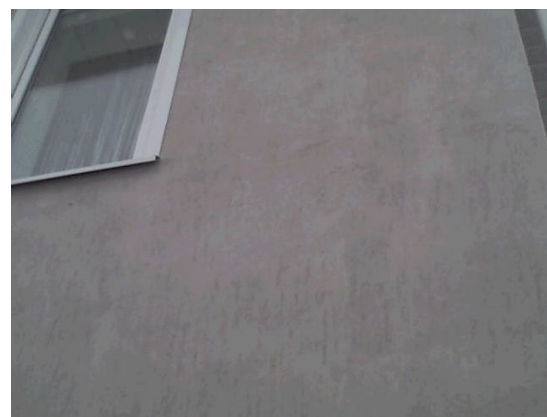
Файл:  
07\_Плоскость CD\_Север. фасад.bmt

Измеряемые объекты	Темп. [°C]	Излуч.	Отраж. темп. [°C]	Примечания
Самая теплая точка 1	-10,7	0,94	-24,0	Повышенные тепловыделения из-за нарушения однородности внешнего теплоизоляционного слоя ограждающей конструкции.
Самая теплая точка 2	-10,7	0,94	-24,0	Повышенные тепловыделения из-за нарушения однородности внешнего теплоизоляционного слоя ограждающей конструкции.
Самая теплая точка 3	-10,8	0,94	-24,0	Повышенные тепловыделения из-за нарушения однородности внешнего теплоизоляционного слоя ограждающей конструкции.
